L'INCHIESTA

# Quel pezzo di ferro per legge senza controllo

La dinamica  
dell'incidente

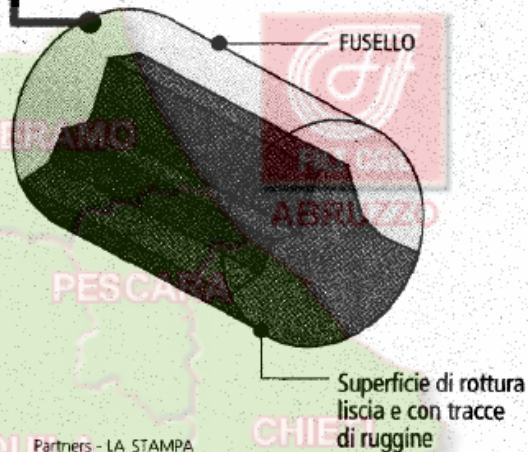
### LA CAUSA

Una serie di fessurazioni progressive hanno ridotto la superficie di lavoro del fusello a un terzo dell'intera superficie della sezione dell'asse

porzione rimasta

porzione erosa
